Caso de Estudio 10 Barandales de Muelle en Nueva York

Exposición baja a la contaminación
Exposición alta a la sal de la costa

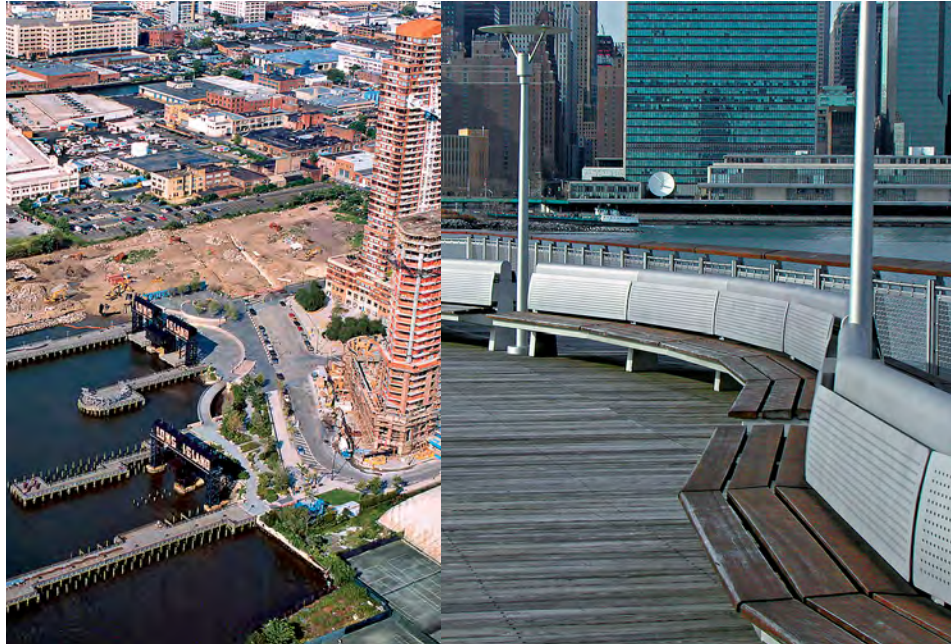
El acero inoxidable tipo 316 (UNS S31600, EN 1.4401, SUS 316) es generalmente la elección más rentable para aplicaciones cerca de la costa, de bajo costo de mantenimiento, audazmente expuestas y de largo plazo. Éste contiene 2% de molibdeno, lo cual ayuda a prevenir la corrosión causada por sal. Para una máxima resistencia a la corrosión, es necesario un acabado superficial liso libre de micro-cavidades. En este caso, los barandales y los asientos son de acero inoxidable tipo 316 con un acabado sandblasteado chorreado con cuentas de vidrio más áspero. A pesar de su acabado, la mayoría del acero inoxidable tipo 316 ha permanecido atractivo y libre de corrosión. **(Figura B)**

Figuras A y B Los muelles del Gantry Plaza State Park sobresalen en East River y hacen uso extensivo de barandales y asientos de acero inoxidable tipo 316. El edificio de las Naciones Unidas es visible al otro lado del río. (Figura A: Fotografía cortesía de Abel Bainnson Butz, LLP)

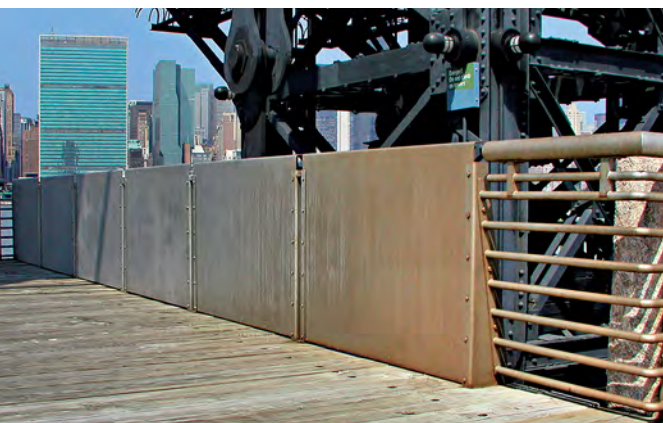
Figura C El acero inoxidable del tipo 316 ha funcionado bien en los muelles. La excepción es la zona de salpicado, donde hay una decoloración causada por el manchado de corrosión (lado derecho de la imagen).

La exposición directa al rocío o salpicadura de agua salada es mucho más corrosiva que la exposición costera típica. Durante la marea alta, el agua salina golpea las rocas y los soportes viejos de concreto de las torres de carga (caballetes). El agua salpica sobre los barandales de acero inoxidable a lo largo de la orilla causando corrosión localizada de los barandales de acero inoxidable tipo 316. **(Figura C)** Aunque esto es poco atractivo, la tasa de corrosión es baja y la falla estructural no es una preocupación. Este manchado es fácilmente eliminado por medio de la limpieza.

Sección 2: Exposición a la sal de la costa Puntuación no salpicado = 3 Puntuación Salpicado = 7

Los barandales y otras aplicaciones que no son salpicadas son calificadas con una puntuación de 3, a pesar de que están a menos de 30 m (100 pies) del agua salada, el nivel documentado de los depósitos de sal en la superficie es relativamente bajo para una ubicación costera. Donde los muelles se juntan con la orilla, los barandales son expuestos a salpicaduras o rocíos regulares pero no continuos durante la marea alta o las tormentas. Su nivel de exposición a la sal cae entre las cifras de salpicaduras ocasional y continua en el sistema de puntaje. (+7)

La zona de salpicado tiene una puntuación de 7. Esto indica que el acero inoxidable tipo 316 podría esperarse que se corroa e incluso el acero inoxidable dúplex 2205 podría tener algún manchado ligero por corrosión con el paso del tiempo. Un acabado más liso y/o la limpieza anual podrían disminuir la puntuación a 5 o 6 y habría poca o ninguna corrosión del acero inoxidable 2205. Un acabado liso y la limpieza manual regular podrían ser necesarios para mantener atractivo el acero inoxidable tipo 316. De las muestras sometidas a prueba, el acero inoxidable dúplex 2205 tiene el mejor comportamiento a la corrosión. Cualquier acero inoxidable con resistencia a la corrosión más grande o similar y un terminado liso podría esperarse fuese mejor.

Después de que el problema de corrosión del acero inoxidable tipo 316 fue observado en la zona de salpicado, un estudio de quince meses fue dirigido utilizando nueve combinaciones de acabados y acero inoxidable. Todas las muestras tenían acabados ásperos y fueron colocadas en la zona de salpicado. El acero inoxidable 2205 dúplex (UNS32205, EN 1.4462, SUS 329J3L) con un acabado mate decapado proporcionó el mejor desempeño. En zonas localizadas de salpicado, sustituir con un acero inoxidable más resistente a la corrosión puede impedir el manchado. Los aceros inoxidables dúplex de resistencia superior pueden ser utilizados para reducir las dimensiones de la sección y el costo del material. Un reporte sobre este estudio de corrosión está disponible en <http://www.imoa.info>
