## Caso de Estudio 14 Construcción Exterior en Nueva Zelanda

### Exposición a Contaminación Urbana Baja Exposición Alta a Sal de la Costa

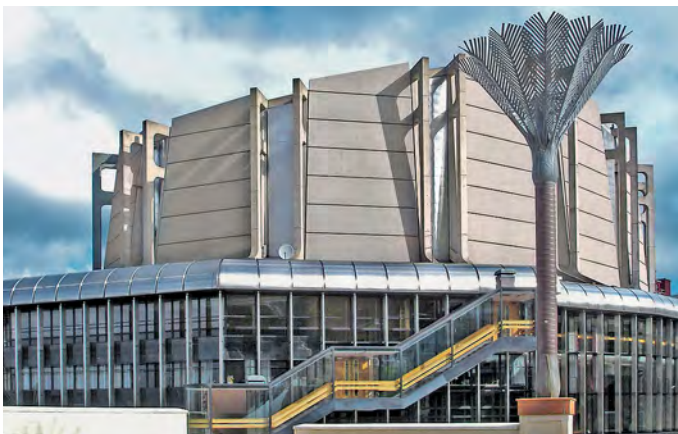
**Figura B** Esta fotografía de 2008 muestra el acero inoxidable Tipo 316 reluciente en el sol como resultado de la limpieza regular de mantenimiento. (Fotógrafo: Les Boulton, Fotografía cortesía del Instituto del Níquel)

Después de 23 años de servicio sin limpieza de mantenimiento, el acero inoxidable presenta un nada atractivo manchado por corrosión. El reemplazo de los paneles fue considerado hasta que el Instituto del Níquel y la Asociación para el Desarrollo del Acero Inoxidable de Nueva Zelanda mostraron a la administración del edificio que la limpieza podría fácilmente restaurar el acabado original. La **Figura B** muestra el edificio después de la limpieza en el 2006.

El acero inoxidable cubierto es ahora limpiado con regularidad para mantenerlo brillante. Solamente unos cuantos paneles abollados fueron reemplazados. Douglas Milligan de WCC declaró, "El revestimiento básicamente ha pasado la prueba del tiempo durante más de un cuarto del siglo, incluso estando colocado al lado de un cuerpo de agua salada."

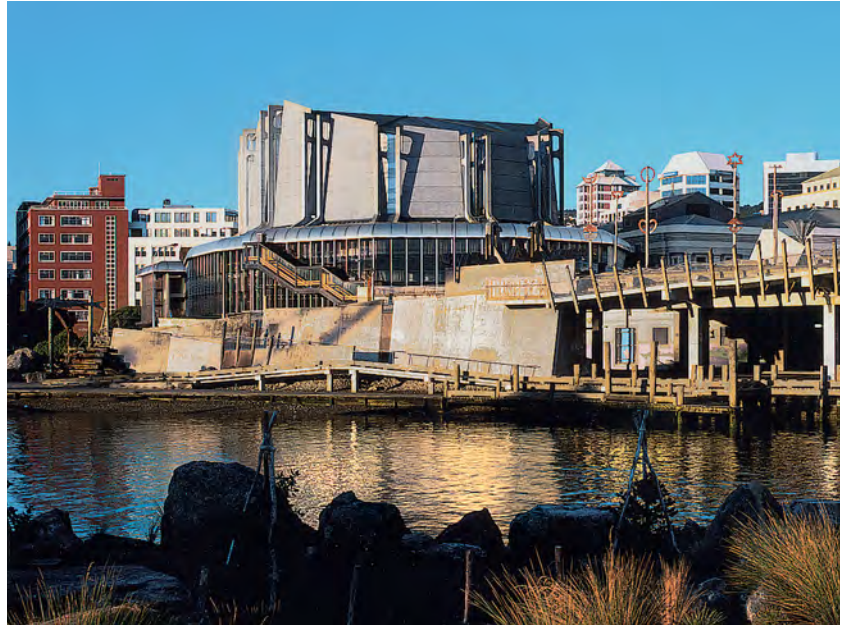
Terminado en 1983, el Centro de Convenciones de Wellington (WCC, por sus siglas en inglés) colinda con el puerto. Éste fue diseñado por la firma de arquitectura, Warren and Mahoney. La **Figura A** muestra su apariencia original. Un estudio de corrosión de Nueva Zelanda identificó el ambiente de la ciudad de Wellington como muy corrosivo. La ubicación del edificio en el puerto también incrementa la exposición a la sal (cloruro). El arquitecto utilizó concreto y acero inoxidable Tipo 316 (UNS S31600, EN 1.4401, SUS 316) con un acabado superficial No. 4 para los parteluces de las ventanas y paneles de techo curvados.

**Figura A** Esta imagen muestra la apariencia original del edificio en 1985 y su proximidad a la bahía. (Fotografía cortesía del Instituto del Níquel)
