Estudio de Caso 2 Paneles de Paredes Exteriores y Marcos de Ventanas en Minneapolis

Contaminación Urbana Moderada Exposición a Sal de Deshielo Moderada

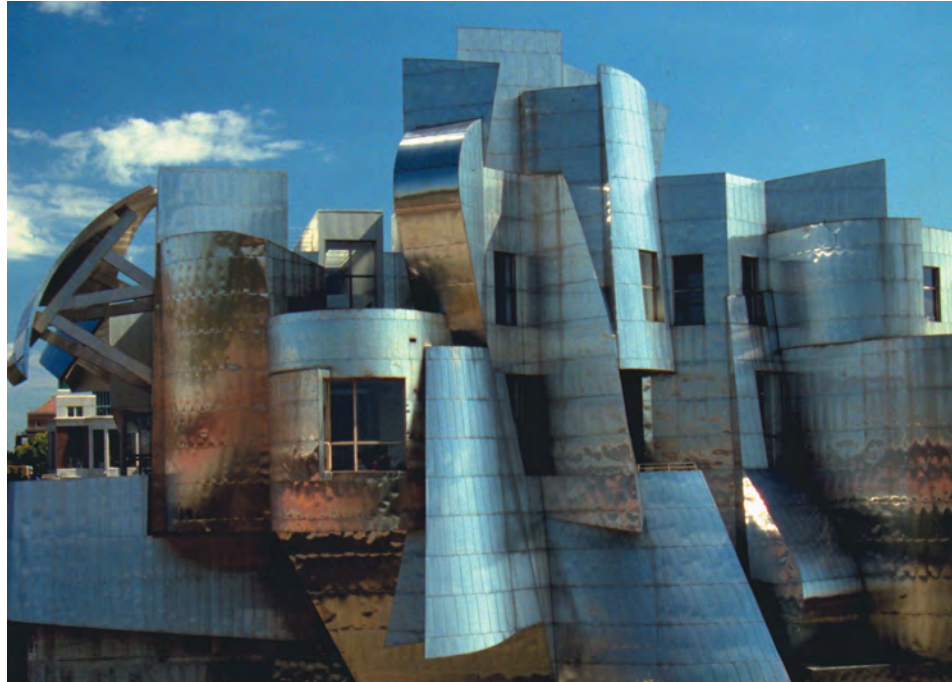
El Museo de Arte Frederick R. Weissman en Minneapolis Minnesota, está situado a un costado de un camino principal y de un puente donde se emplea sal para derretir el hielo (**Figura A**). El arquitecto del edificio, Frank O. Gehry, reconoce la naturaleza corrosiva del ambiente y seleccionó un acero inoxidable tipo 316 (UNS S31699, En 1.4401, SUS 316) para los paneles de las paredes (**Figura B**). El grado 316 contiene molibdeno, el cual mejora la resistencia a la corrosión por picaduras y por cavidades. Este elemento químico es de gran ayuda en la prevención del daño que causa la sal.

Figura A (arriba). Acero inoxidable 316 con un acabado superficial terso y un diseño que toma ventaja de la lluvia para naturalmente lavarse, fueron una buena elección para la construcción del Museo de Arte Weissman. Aún y cuando se localiza adyacentemente a un camino muy transitado donde se emplea sal para deshielar, no existen trazos de corrosión. El color del edificio cambia constantemente, reflejando el medio ambiente que lo rodea.

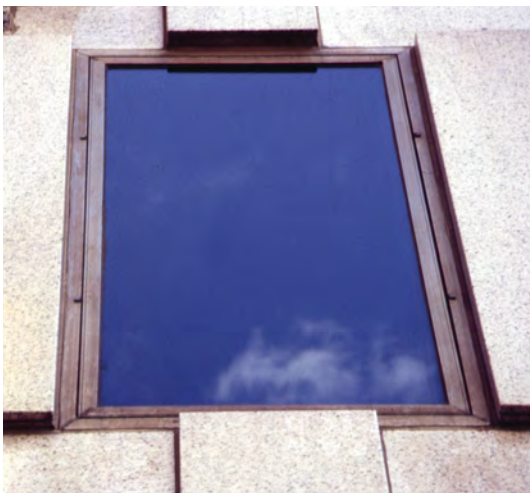
Figura C Este marco de ventana fabricado con acero inoxidable 304 no ha sido limpiado en cinco años. El tipo 304 que está expuesto a sal de deshielo debe limpiarse regularmente para remover los depósitos corrosivos. Aún y cuando se tomen estas precauciones, algo de manchado puede producirse entre limpieza y limpieza. (Crédito de la fotografía: Nickel Institute)

Este marco de ventana, fabricado con acero tipo 304, se localiza a pocas cuadras del museo sobre el mismo camino transitado (**Figura C**). Tanto el marco de la ventana como el panel del museo Weissman (**Figura B**), están expuestos de igual forma a la sal de deshielo, se encuentran relativamente a la misma distancia del camino y presentan un acabado terso.

Aún cuando el ambiente es idéntico, la apariencia de estos componentes es muy diferente. Los paneles de las paredes del museo se encuentran en excelentes condiciones con únicamente una pequeña cantidad de suciedad acumulada. El marco de la ventana fabricado con acero tipo 304 está horriblemente manchado debido a la corrosión.

Aún cuando el grado 304 posea una superficie tersa, no debe emplearse en áreas o zonas donde se use sal para el deshielo, a menos que se limpien frecuentemente. En aplicaciones similares, se ha logrado obtener un buen comportamiento limpiando cuatro veces al año, no obstante, entre limpieza y limpieza pueden aparecer pequeñas manchas de corrosión. Esta frecuencia de limpieza puede bajar la calificación del grado 304 hasta 2, con lo que se le consideraría como una buena opción. En aplicaciones con una exposición moderada a la sal de deshielo, el acero inoxidable tipo 316 típicamente ha observado un buen comportamiento si presenta una superficie tersa y una dirección del pulido en sentido vertical, además de estar expuesto a la lluvia y que existan aguaceros frecuentes para remover los depósitos de la superficie.
