## Caso de Estudio 3 Postes de Luz en Nueva York y Miami

### Contaminación Rural y Urbana Moderada Exposición Moderada a la Sal de la Costa

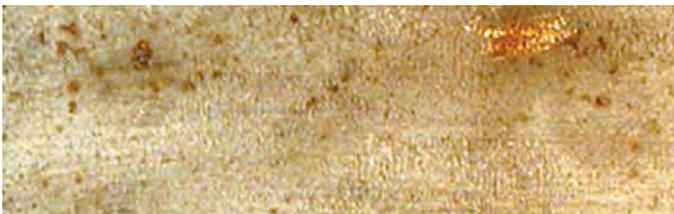
En comparación, la **Figura B** muestra un acercamiento de un poste fabricado con un acero inoxidable grado 304 (UNS S30400, EN 1.4301, SUS 304) sin molibdeno, que se encuentra a la intemperie y que está cubierto. Se sitúa a unas cuantas cuadras de la playa en la ciudad de Miami, Florida, EU. La superficie presenta una rugosidad  $< Ra 1 \mu\text{m}$  o  $40 \mu\text{in}$ , producida por un decapado mecánico empleando pastas de acero (granallado). El poste de luz no se limpia manualmente y, debido a que se encuentra cubierto o protegido, no permite la efectiva limpieza natural de la lluvia. Después de únicamente un año, la acción de la sal de la costa (cloruros) sobre el material es evidente al observar corrosión por picaduras y decoloración de la superficie.

**Figura B** Los componentes cubiertos o protegidos de acero 304, como este poste de luz, sufren de corrosión en la mayoría de las aplicaciones en la costa, a menos que sean limpiadas frecuentemente. Mensualmente tendría que realizarse la limpieza. (Crédito de la fotografía: TMR Stainless)

La rugosidad de los componentes del poste de luz de Miami Beach y la ubicación (cubierta o protegida) hacen que el tipo 304 sea muy susceptible a corroerse. Las muestras de Kure Beach muestran que, aún con una superficie tersa y con la constante acción limpiadora de la lluvia, el grado 304 sufrirá de corrosión después de un determinado tiempo en lugares cercanos a la costa y en donde no exista ninguna limpieza manual suplementaria. Si el diseño desea mantener las partes cubiertas y además se realiza limpieza de manera regular, puede considerarse el empleo de un grado 316 con una superficie muy tersa. Si se desea disminuir el mantenimiento, se debe considerar utilizar un acero inoxidable más resistente o en su defecto, durante el diseño, se deben eliminar las partes cubiertas o protegidas.

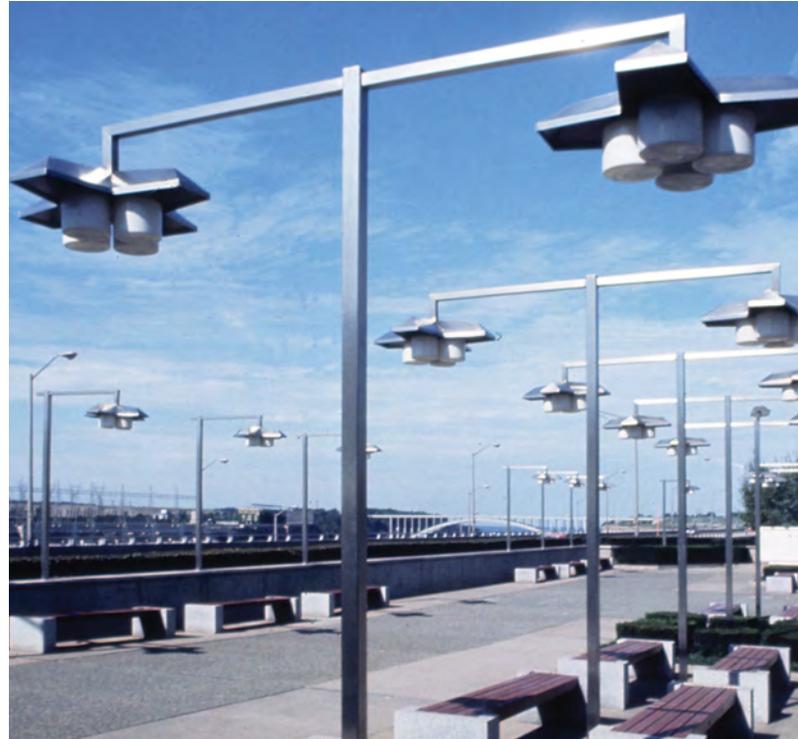
En 1967 se instalaron postes fijos de luz en Jones Beach, Nueva York, EU. Las piezas tienen un acabado terso N° 4 con una rugosidad superficial menor a  $0.5 \mu\text{m}$  o  $20 \mu\text{in}$  (**Figura A**). Aún cuando se encuentran en el área del estacionamiento junto a la playa y están expuestos a la sal de la costa, no presentan indicios de corrosión. El lugar se cierra durante el invierno y los postes nunca están expuestos a la sal de deshielo. Nunca han sido limpiados, pero regularmente la lluvia realiza esta función. Los postes están fabricados con acero inoxidable tipo 316 (UNS S31600, EN 1.4401, SUS 316) con molibdeno, el cual mejora la resistencia a la corrosión debido a la sal y a la contaminación.

**Figura A** Postes de luz de acero inoxidable 316 con una superficie tersa, muestran un buen comportamiento en la mayoría de las aplicaciones costeras. (Crédito de la fotografía: AISI)

Los postes de luz en Jones Beach tienen un acabado terso con una rugosidad superficial por debajo de 0.5 µm o 20 µin y pocos componentes se encuentran cubiertos, reduciendo la posibilidad de corrosión (califica con -1). Los postes de luz de Miami tienen una rugosidad superficial por encima de 1 µm o 40 µin (calificación = +2) además de estar cubiertos o protegidos del lavado de la lluvia (calificación = +1). Las superficies muy rugosas y cubiertas generalmente tienen una gran cantidad de depósitos de sales. Si un diseño incluye partes cubiertas y la exposición a ambientes salinos, es recomendable obtener asistencia sobre la corrosión de los aceros inoxidables de un especialista. La rugosidad superficial de las muestras de Kure Beach es desconocida.

En la mayoría de las localidades costeras como Jones Beach y Kure Beach, donde la lluvia limpia regularmente las superficies y en donde los niveles de contaminación son bajos, el tipo 316 con una superficie tersa y evitando que los componentes queden cubiertos, conservarán su atractiva apariencia por largo tiempo. Algunas ligeras manchas de corrosión pueden aparecer después de varios años de exposición, sin embargo, usualmente pueden ser eliminadas con un simple lavado manual.

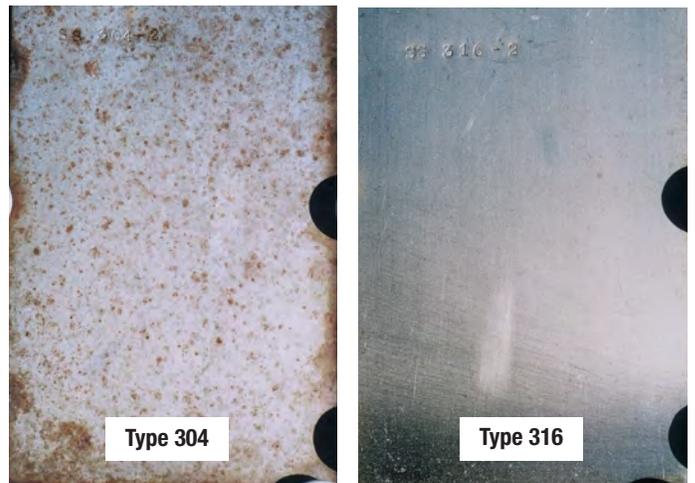
Las muestras de acero inoxidable tipo 304 (izquierda) y 316 (derecha) mostradas en la **Figura C**, tienen un acabado terso. Fueron instaladas a 250 metros (820 pies) del punto más alto que alcanza la marea, en Kure Beach, Carolina del Norte, EU. Cuando se tomó esta fotografía, las muestras habían permanecido en ese lugar 56 años, habiendo recibido únicamente la limpieza de la lluvia. Se logran apreciar algunos rasguños ocasionados por la arena arrastrada por el viento. Todas las aplicaciones, la de Carolina del Norte, Nueva York y Florida se encuentran aproximadamente a la misma distancia del océano.

La muestra de acero inoxidable grado 316 presenta algunos pequeños puntos de corrosión que pueden ser eliminados fácilmente mediante alguna limpieza, no obstante, la apariencia sigue siendo atractiva. Al igual que los postes de luz, estos ejemplos ilustran la superior resistencia a la corrosión del grado 316 en lugares cercanos a la costa.

**Figura C** Muestras de Kure Beach después de 56 años (Crédito de la fotografía: TMR Stainless)
