## El Pabellón, Palacio del Regente

The Pavilion (El pabellón) marca la nueva entrada oeste hacia el Palacio del Regente (Regent's Place), un desarrollo de 13 acres en el centro de Londres que tiene algunos espacios públicos, otros para menudeo y algunos más para arrendamiento. Es una estructura hecha completamente en acero inoxidable en la que un campo de columnas verticales soporta la cubierta del techo de 8 m sobre el nivel de la calle. El pabellón es de 20 m por 5 m en plano con 258 secciones huecas rectangulares y muy delgadas que soportan un techo plano, reflejando la luz del sol durante el día y, en la noche, proyectando la luz proveniente de las lámparas integradas en el pavimento. La estructura fue abierta al público en el 2009 y ganó el premio Royal Institute of British Architects (RIBA) en el 2010 por su excelencia arquitectónica.

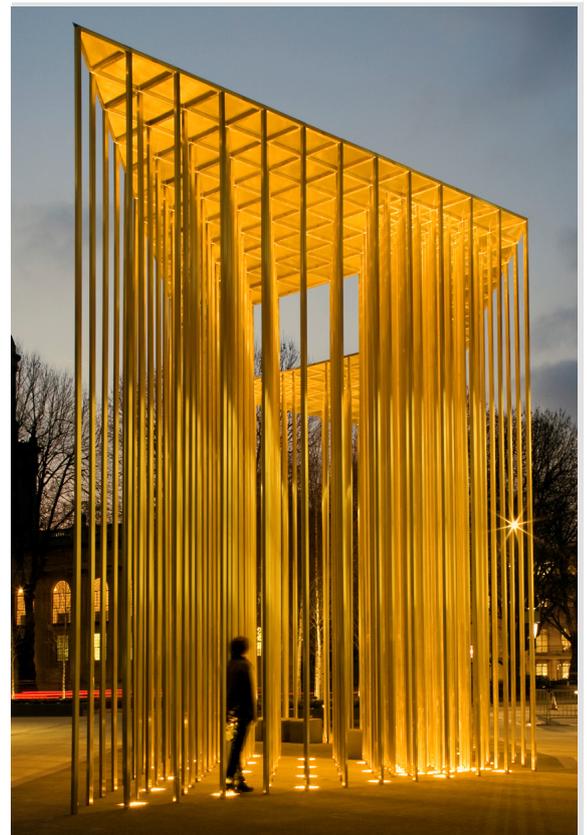
Figura 1: El Pabellón del palacio del Regente, iluminado

El pabellón está completamente fabricado con acero inoxidable y comprende 258 columnas que están unidas por un techo rígido plano de 3 mm de espesor. Las columnas son de 7.8 m de largo, pero solamente de 50 mm<sup>2</sup> con un espesor de pared de 4 mm. La integridad estructural de las columnas es regida por el desempeño global de pandeo que tiene el pabellón. Las columnas han sido distribuidas de forma que éstas se protegen unas a otras de los vientos predominantes. Esto reduce la carga total del viento y permite a las columnas cargadas proporcionar, más ligeramente, la mayor resistencia total global al pandeo.

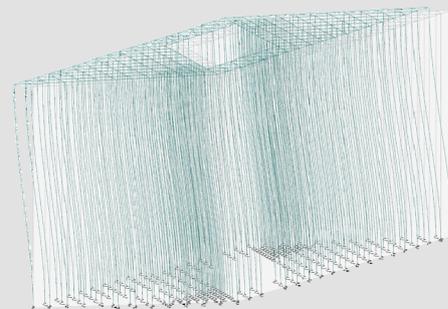
Figura 2: Análisis modal del pandeo

El arrastre y la presión directa del viento impuestos sobre las columnas se transfieren al techo plano y se distribuyen a todos los elementos que actúan juntos como un marco contra-balanceo. La estructura es sensible al balanceo (factor bajo de carga crítica) y, por lo tanto, estuvo sujeta al análisis  $P-\Delta$  no lineal. Después, las fuerzas de este análisis fueron combinadas con las asociadas a los modos primarios de pandeo de tal forma que las capacidades de la sección no fueran excedidas.

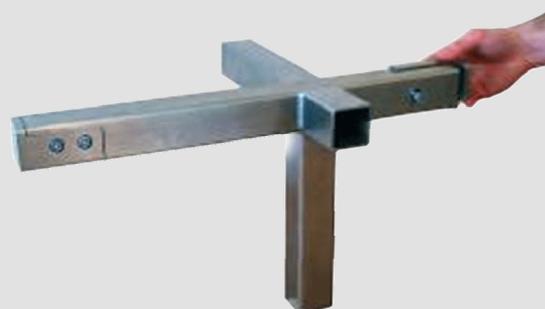
Figura 3: Maqueta del conector del techo

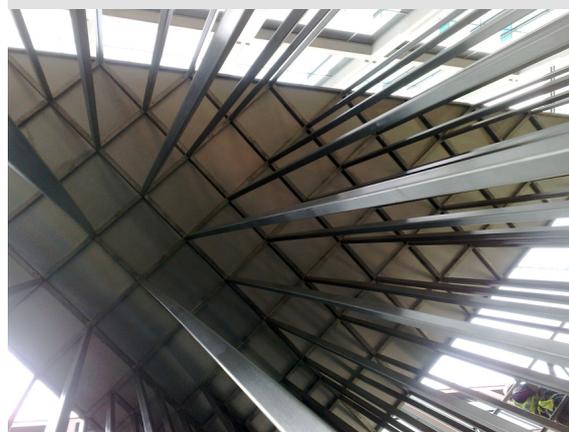
Figura 4: Vista de la parte inferior del techo

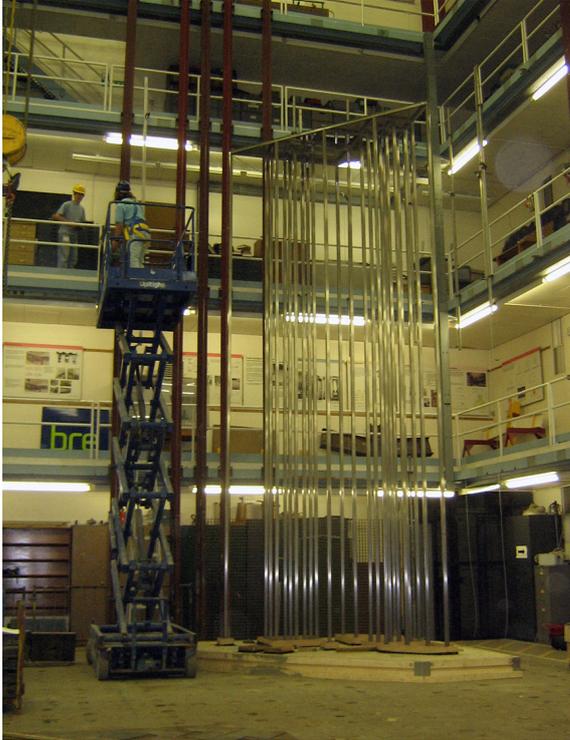
Figura 5: Modelo escala 1:1 de una parte del pabellón en el Building Research Establishment

Se construyó una maqueta parcial 1:1 en la instalación de pruebas del Building Research Establishment en Watford, Reino Unido, principalmente para probar la respuesta dinámica de la estructura, tanto con la inclusión de los amortiguadores de impacto como sin éstos. Pruebas estáticas también fueron llevadas a cabo en la maqueta para posibilitar que los modelos de elementos finitos fueran calibrados. La prueba dinámica consistió de un sacudidor que se unió a la columna a media altura. A partir de esas pruebas, se estimó que el amortiguamiento intrínseco para la estructura soldada fue tan bajo como 0.2% lo cual es significativamente menor que lo especificado en el estándar BS 6399-2 [3] para estructuras soldadas de acero (generalmente se adopta un valor de 0.4%). Las pruebas también hicieron posible demostrar la capacidad de la estructura para resistir escenarios en donde existan cargas por vandalismo, la metodología de construcción propuesta para ser probada, los acabados y la iluminación a ser determinados.

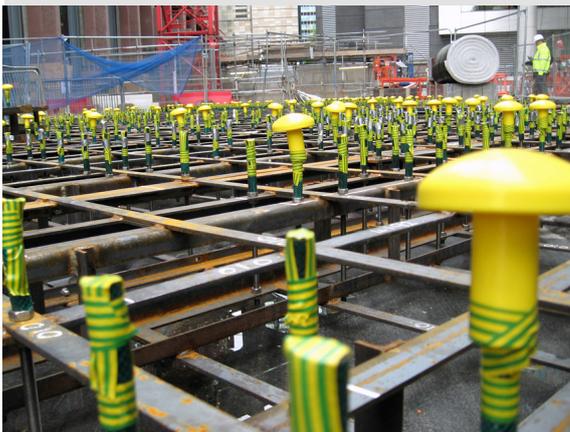
Figura 6: Separador de los pernos antes del vertido del concreto

Se utilizaron 1500 pernos de anclaje de acero inoxidable para colocar las columnas a tolerancias muy reducidas ( $\pm 1.5$  mm). Esto se logró por el uso de un “separador de pernos” (una red de ángulos y soleras de acero al carbono) colado en la losa, el cual actuó como refuerzo y sujetó los pernos en su posición conforme el concreto era vertido (Figura 6).

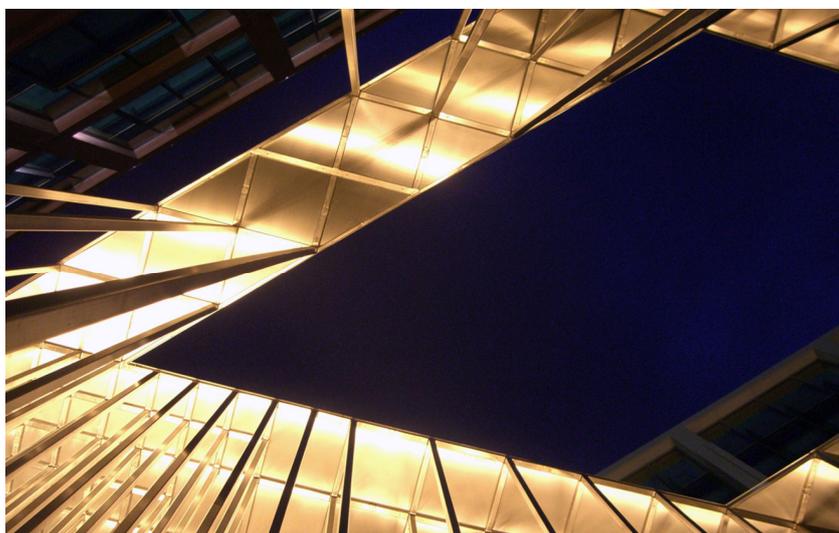
Figura 7: Vista de la parte inferior del techo iluminada

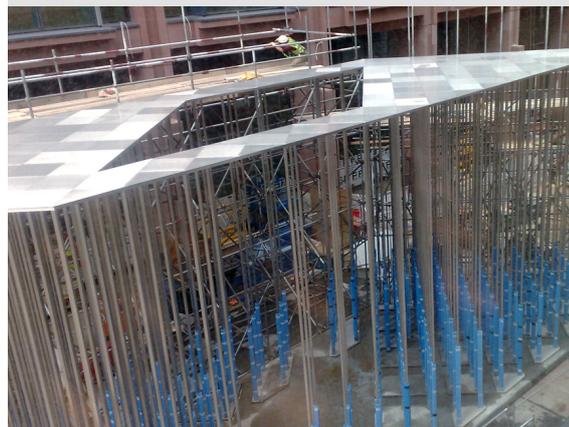
Figura 8: Pabellón en construcción

El pabellón ocupa un sitio muy limitado y requirió un programa cuidadosamente planeado con una secuencia de ensamble muy específica y el uso de grúa. Se desarrolló, junto con el fabricante, un documento sobre el método de ensamble del pabellón y se hicieron visualizaciones en tercera dimensión para ilustrar el procedimiento de ensamble al equipo de diseño y el cliente.

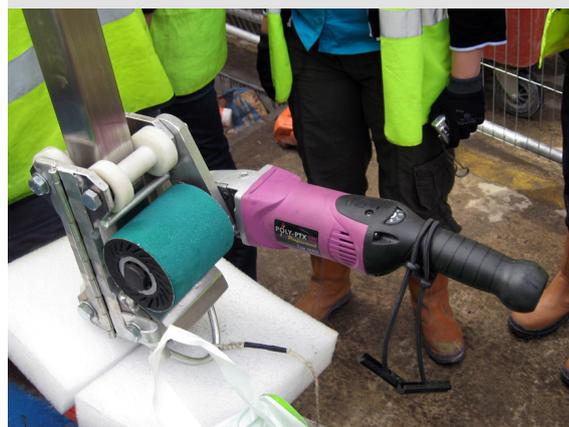
Figura 9: Pulidora en sitio (“rata de drenaje”)

Se aplicó un recubrimiento protector de plástico adhesivo por todo lo largo de las columnas para protegerlas durante su transporte y montaje [4]. Después de la finalización de la construcción, se hicieron evidentes varios rayones en las columnas en el nivel alto. Se adaptó una pulidora para que pudiera subir y bajar automáticamente en lo alto de las columnas y eliminar cualquier defecto visible. Esta máquina fabricada con ese propósito fue apodada la “rata de drenaje” y aseguró que se lograra la belleza total de las elegantes columnas, increíblemente delgadas.
