Caso de Estudio 01 Pasamanos y Mobiliario Urbano en Chicago y Pittsburgh

Contaminación Urbana Moderada Exposición a Sal de Deshielo Alta a Baja

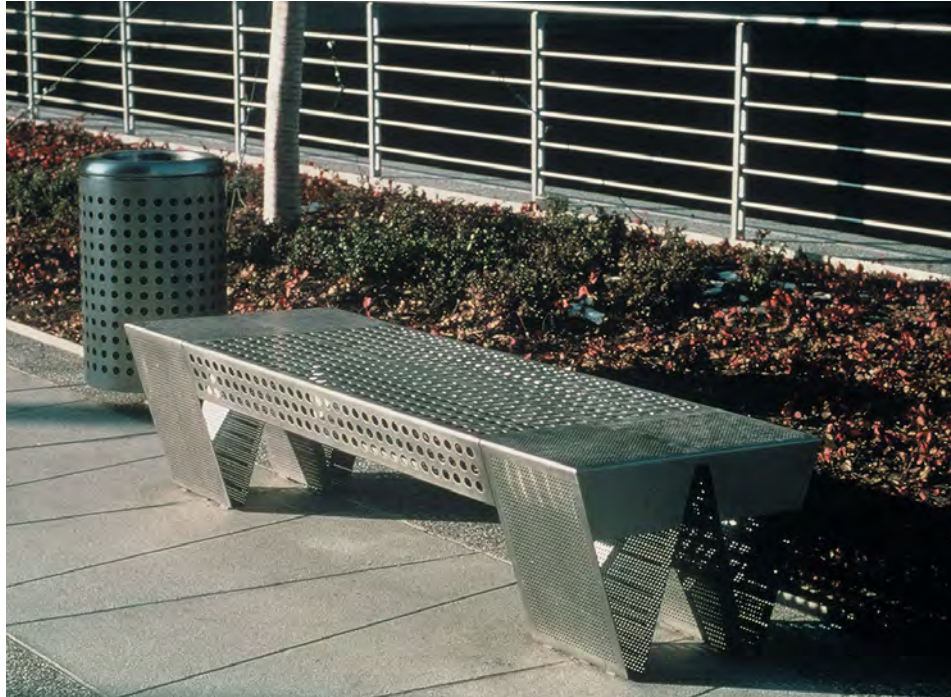
En el centro de Chicago, Illinois, EU, esta banca y pasamanos fabricados en acero inoxidable tipo 316 (UNS S31600, EN 1.4401, SUS 316), conservan su apariencia original después de cinco años de servicio (**Figura A**). El pasamanos se encuentra situado en una acera a una distancia aproximada de un metro (algunos pies) de un camino altamente transitado donde se usa sal para derretir el hielo. La banca se localiza en un jardín adyacente.

El acero inoxidable, grado 316, contiene 2% de molibdeno, el cual mejora la resistencia a la corrosión tanto por picaduras como por cavidades. Esto es particularmente útil para prevenir el daño causado por la sal. El uso de un tipo de acero inoxidable grado 316, aunado a una superficie tersa más lluvia, además de un mantenimiento consistente en limpieza, permiten que estos muebles urbanos conserven su aspecto visual atractivo, a pesar de las condiciones ambientales severas.

Figura A Acero inoxidable 316 que especifica una superficie tersa y un diseño que toman ventaja de la lluvia para lavarse naturalmente, mantienen el aspecto de esta banca y pasamanos muy hermosos. (Crédito de la fotografía: Paul Pittsford)

En ambos casos, las cavidades están selladas y el diseño favorece el lavado con la lluvia. Las bancas de Chicago tienen algunas secciones cubiertas o protegidas y los pasamanos algunas superficies horizontales. Las superficies tersas en las aplicaciones de Chicago retienen menor cantidad de sal y son más fácilmente eliminadas con el agua de lluvia; no obstante, esta ventaja no ayuda en nada en las zonas cubiertas por debajo de las bancas en donde se pueden acumular depósitos, motivo por el cual califican alto. La sal se adhiere a la superficie rugosa ($R_a > 1 \mu\text{m}$ o $40 \mu\text{in}$) de Pittsburgh por lo que la limpieza de la lluvia es poco efectiva. Esto incrementa la puntuación. Una superficie tersa se considera aquella cuya rugosidad sea menor o igual a $R_a 0.5 \mu\text{m}$ o $20 \mu\text{in}$.

Las aplicaciones de Chicago se limpian anualmente después de la última nevada para eliminar los depósitos de sal. Los pasamanos de Pittsburgh no han recibido limpieza alguna desde que fueron instalados el año anterior cuando se tomó la fotografía.

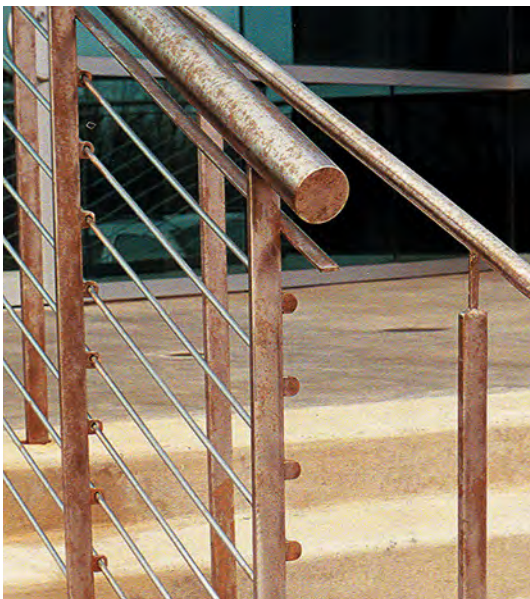
En contraste, un pasamanos fabricado con acero inoxidable tipo 304 (UNS S30400, EN 1.4301, SUS 304) sufrió alta corrosión y además se manchó después de un invierno en la ciudad de Pittsburgh, Pennsylvania, EU (**Figura B**). El pasamanos fue instalado el otoño anterior. El grado 304 no contiene molibdeno y es, consecuentemente, más susceptible a la corrosión por cloruros que el tipo 316.

El pasamanos está situado aproximadamente a 90 metros (300 pies) en forma ascendente en un camino muy transitado. No se utilizó sal para el deshielo en los escalones adyacentes. El viento arrastró hacia la cima algo de bruma de la autopista, la cual, estaba repleta de sales de deshielo, depositándolas sobre la superficie de la baranda.

El tubo utilizado fue seleccionado con un acabado superficial de fábrica. Sin embargo, durante la elaboración del pasamanos, se empleó un abrasivo grueso sobre la superficie, produciendo una apariencia rayada, rugosa y áspera sobre el material. El mismo procedimiento fue empleado para la barra. Únicamente las pequeñas barras poseen un acabado terso por lo que presentan, significativamente, menor corrosión.

La sal y los contaminantes corrosivos se adhieren más fácilmente a las superficies rugosas, tanto, que ni las fuertes lluvias por frecuentes que estas sean, remueven por completo los depósitos. El empleo de superficies con acabados rugosos, incrementan la probabilidad de daño por corrosión.

Figura B Un acero inoxidable grado 304 con un acabado rugoso fue la peor elección para el pasamanos expuesto a bruma de un camino donde se utiliza sal para el deshielo. Una limpieza puede remover las manchas, sin embargo, volverán a aparecer año tras año. (Crédito de la fotografía: TMR Stainless)

El acero inoxidable tipo 316 es una elección rentable para muchas aplicaciones costeras, particularmente cuando el diseñador especifica un acabado liso libre de cavidades y un diseño que maximiza la limpieza de la lluvia. Aunque la alta exposición a la sal costera y los niveles más bajos de precipitación hacen esta aplicación agresiva, los niveles bajos de contaminación urbana, el acabado muy terso, y el diseño, reducen la puntuación. Una puntuación de 3 significa que el acero inoxidable tipo 316 es generalmente la elección más rentable. Las decisiones del diseñador son reafirmadas por la apariencia atractiva del acero inoxidable después de 23 años de servicio. Si los niveles de contaminación o de exposición a la sal fueran incrementados a lo largo del tiempo, la limpieza de mantenimiento podría volverse necesaria.
