## Caso de estudio 08 Exterior de Edificio en São Paulo

### Contaminación Industrial y Urbana Alta Nula Exposición a Sal

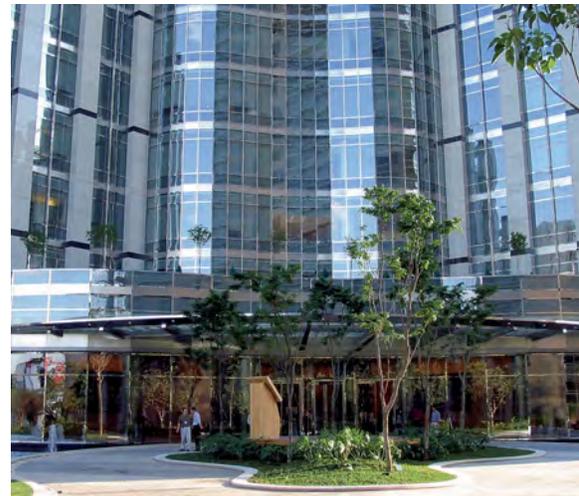
**Figura B** Los tres acabados de acero inoxidable pueden ser vistos alrededor de la entrada con apariencia de parque del edificio. (Fotografía cortesía de Núcleo Inox)

La nueva oficina central sudamericana del Banco de Boston en São Paulo, Brasil fue terminada en 2002. El edificio de 30 pisos fue diseñado por la firma arquitectónica internacional Skidmore Owings & Merrill, LLP junto con la firma arquitectónica brasileña Escritorio Técnico Júlio Neves. **(Figuras A y B)** Éste fue diseñado usando conceptos de construcción “verde”, haciendo de la vida de servicio del material una importante consideración.

Tres diferentes acabados superficiales de acero inoxidable fueron utilizados en el exterior. El acero inoxidable coloreado en negro electro-líticamente acentúa los detalles del edificio. Un acabado Cambric acuñado fue usado para los paneles de pared de relleno y un acabado pulido No. 4 fue usado para el toldo de la entrada, las cubiertas de la columna y otros detalles.

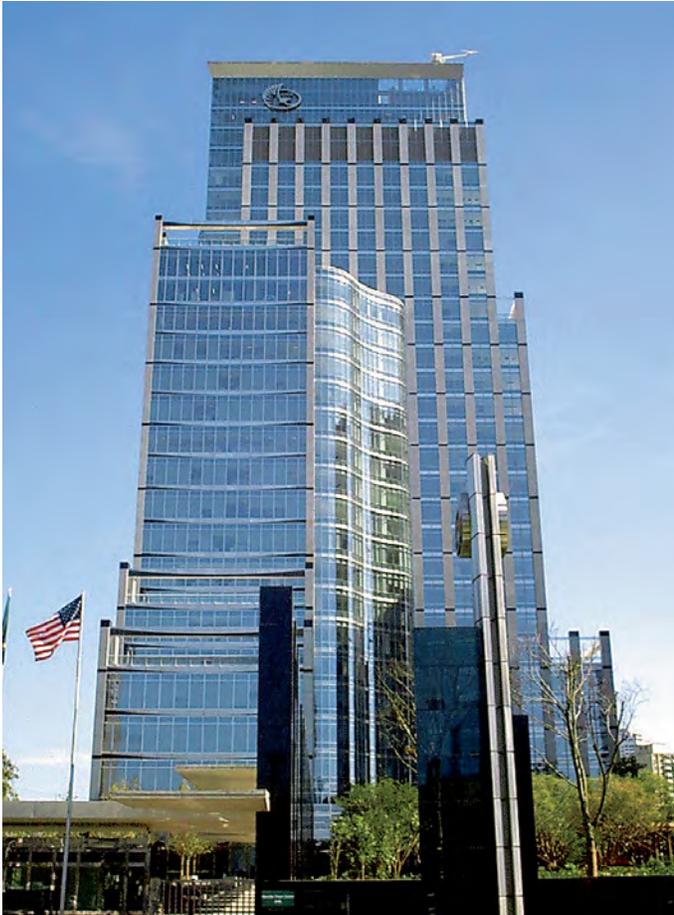
**Figura A** La selección del acero inoxidable, el diseño y el mantenimiento cuidadosos aseguran que el exterior permanecerá bello a lo largo del tiempo. (Fotografía Cortesía del Núcleo Inox)
