Caso de Estudio 04 Techo en Singapur

El Club Turf de Singapur, en Kranji, Singapur, fue terminado en agosto de 1999. El acero inoxidable que contiene molibdeno tipo 316 (UNS S31600, EN 1.4401, SUS 316) fue utilizado para el techo único, los toldos de la entrada y las cubiertas del andén/pasillo. El diseño del techo, de las tribunas curvadas de 400 metros (1,312 pies) de largo, fue inspirado por la imagen elegante y poderosa de un caballo en movimiento. **(Figuras A y B)**

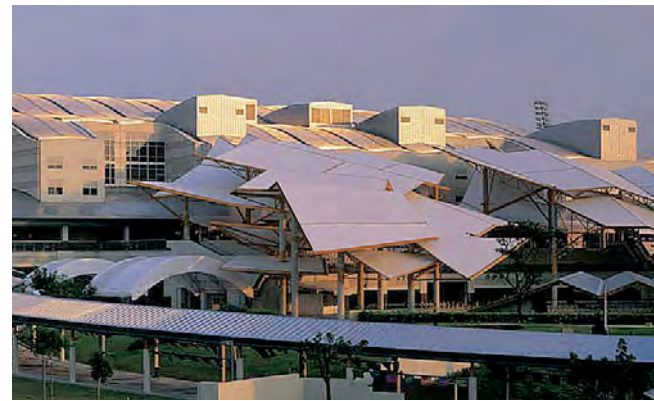
Figura A El techo de acero inoxidable tipo 316 del pasillo cubierto y la tribuna del Turf Club de Singapur parece cambiar de color durante el día. Éste refleja amaneceres, atardeceres, cielos azules y nubes. (Fotografía cortesía de Ewing Cole, Fotógrafo: Erhard Pfeiffer)

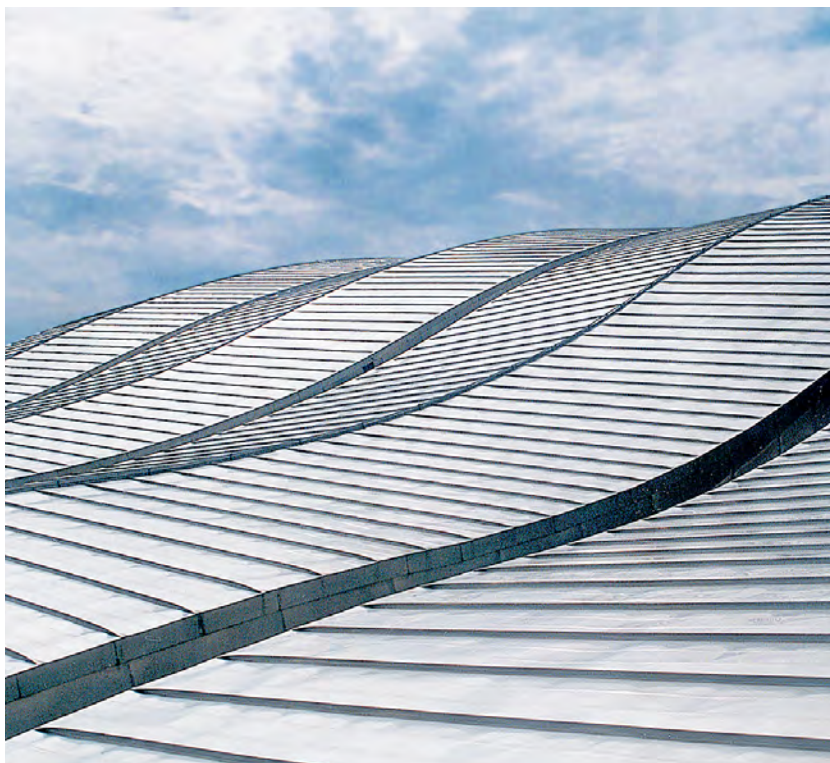
Figura B Esta fotografía muestra el diseño único del techo y el rendimiento libre de corrosión del acero inoxidable tipo 316. (Fotografía cortesía de Ewing Cole, Fotógrafo: Erhard Pfeiffer)

El techo de paneles metálicos, de junta de plegado saliente (lámina engargolada) sobre la construcción curvada de la tribuna, parece complejo, pero éste es realmente un diseño simple y rentable. Cada sección ondulada de 6 metros (20 pies) de ancho, es un techo a dos aguas, hecho de paneles metálicos de junta de plegado saliente idénticos de 3 metros (10 pies) de longitud. Las secciones inclinadas gradualmente se elevan con su longitud hasta que alcanzan la cima de la tribuna. Hay pasajes de mantenimiento del doble de los canales entre las secciones del techo.
