## Caso de Estudio 05 Barandales y Exteriores de Edificios en Hong Kong

### Contaminación Urbana Alta

### Exposición Alta a Moderada a Sal de la Costa

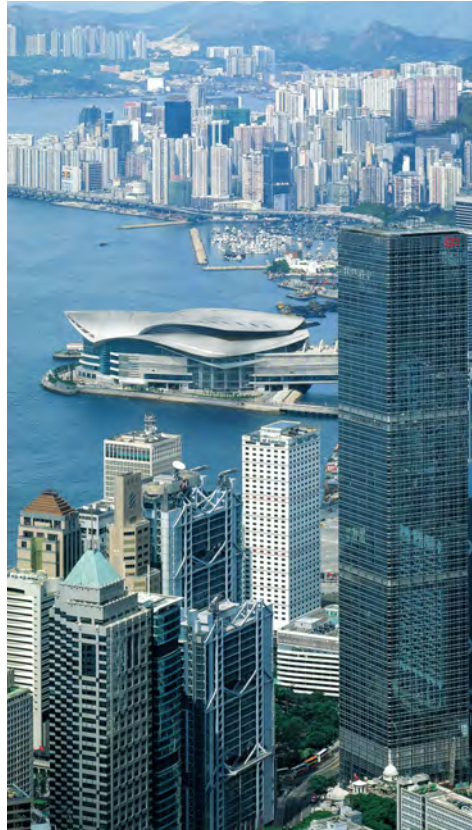
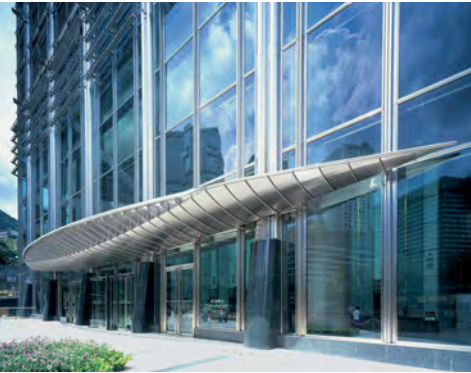
El Centro Cheung Kong de 63 pisos en Hong Kong, fue terminado en 1999. El exterior es de vidrio y acero inoxidable tipo 316 (UNS S31600, EN 1.4401, SUS 316). El acero inoxidable tipo 316 contiene 2% de molibdeno, lo cual mejora la resistencia a la corrosión causada por la contaminación y la sal. **(Figuras A y B)** La construcción está a menos de 1.6 km (1 milla) pero a más de 30 m (100 pies) del puerto. Está expuesta a sal de mar contenida en el aire y a lluvia pero no a rocío de sal. Tanto un acabado de Cambray HyClad® acuanado y un acabado fino No. 4 fueron usados en el exterior. La limpieza mediante la lluvia y el mantenimiento regular remueven los contaminantes corrosivos y la suciedad de estos acabados lisos. El Centro Cheung Kong fue diseñado en colaboración por las firmas arquitectónicas Cesar Pelli, Leo A. Daly, y Hsin-Yieh y ha mantenido su atractiva apariencia original.

**Figuras A y B** El Centro Cheung Kong es la construcción más alta en el primer plano de la Figura A. La entrada y otros detalles son visibles en la Figura B. El acero inoxidable tipo 316 con acabado terso de la superficie fue una excelente selección debido a su exposición a la contaminación y a la sal de la costa. Los mecanismos de limpieza para las ventanas fueron construidos dentro del edificio para la fácil limpieza. Como se muestra en la Figura A, éste se encuentra en una cercana proximidad al puerto. (Fotografías Cortesía de Outokumpu)

La rugosidad de la superficie del barandal está por encima de  $R_a$  1 µm (40 µin), la cual incrementa la puntuación (+2). Los acabados más ásperos retienen sustancias corrosivas por más tiempo, permitiendo que la corrosión ocurra y proporcionando tiempo para la concentración evaporativa del agua de sal. El Centro Cheung Kong tiene acabados lisos. El patrón Cambray HyClad® fue estampado sobre el metal base con una rugosidad superficial de aproximadamente  $R_a$  0.1 µm (4 µin). La rugosidad de la superficie del metal base debería ser usada en la determinación de la puntuación ya que el patrón es limpiado fácilmente y es poco probable que retenga contaminantes (puntuación = -2). La rugosidad superficial de la tubería pulida está por debajo de  $R_a$  0.5 µm (20 µin) (puntuación = -1).

Puntuación del Centro Cheung Kong = -2

Total: Puntuación del Centro Cheung Kong = 2 o 3

El acero inoxidable tipo 316 con acabado superficial liso es generalmente la elección más económica para sitios costeros corrosivos si existe un lavado por lluvia fuerte regular y no hay exposición a rocío, salpicadura o inmersión de agua salada. Los niveles altos de partículas en el aire hacen que la limpieza ocasional sea necesaria para mantener una apariencia prístina. Los componentes del Centro Cheung Kong con el acabado Cambray HyClad® muy liso puede ser lavado con menos frecuencia y aún así permanece atractivo (la puntuación cambia de 2 a 3). La especificación de un acabado mucho más liso en el barandal del Centro de Convenciones podría disminuir la puntuación tanto como a cuatro puntos. Para evitar la limpieza de los barandales, un acabado superficial liso y acero inoxidable tal como el 317LMN (UNS 31726, EN 1.4439, SUS317LN), 2205 (UNS S32205 o S31803, EN 1.4462, SUS 329J3L) y 904L (UNS N08904, EN 1.4539, SUS 890L) podrían ser considerados. Para aplicaciones normalmente salpicadas por o sumergidas en agua de mar, un acero inoxidable súper dúplex, un súper ferrítico, o un acero inoxidable superaustenítico con 6% de molibdeno puede ser necesario. Estos aceros inoxidables pueden también ser utilizados para instalaciones de largo plazo con acabados ásperos que estén sujetos a algún rocío de mar donde ninguna limpieza sea probable y una apariencia prístina es deseada.
